Załącznik nr 2

Łącznia Buk ul. Dworcowa

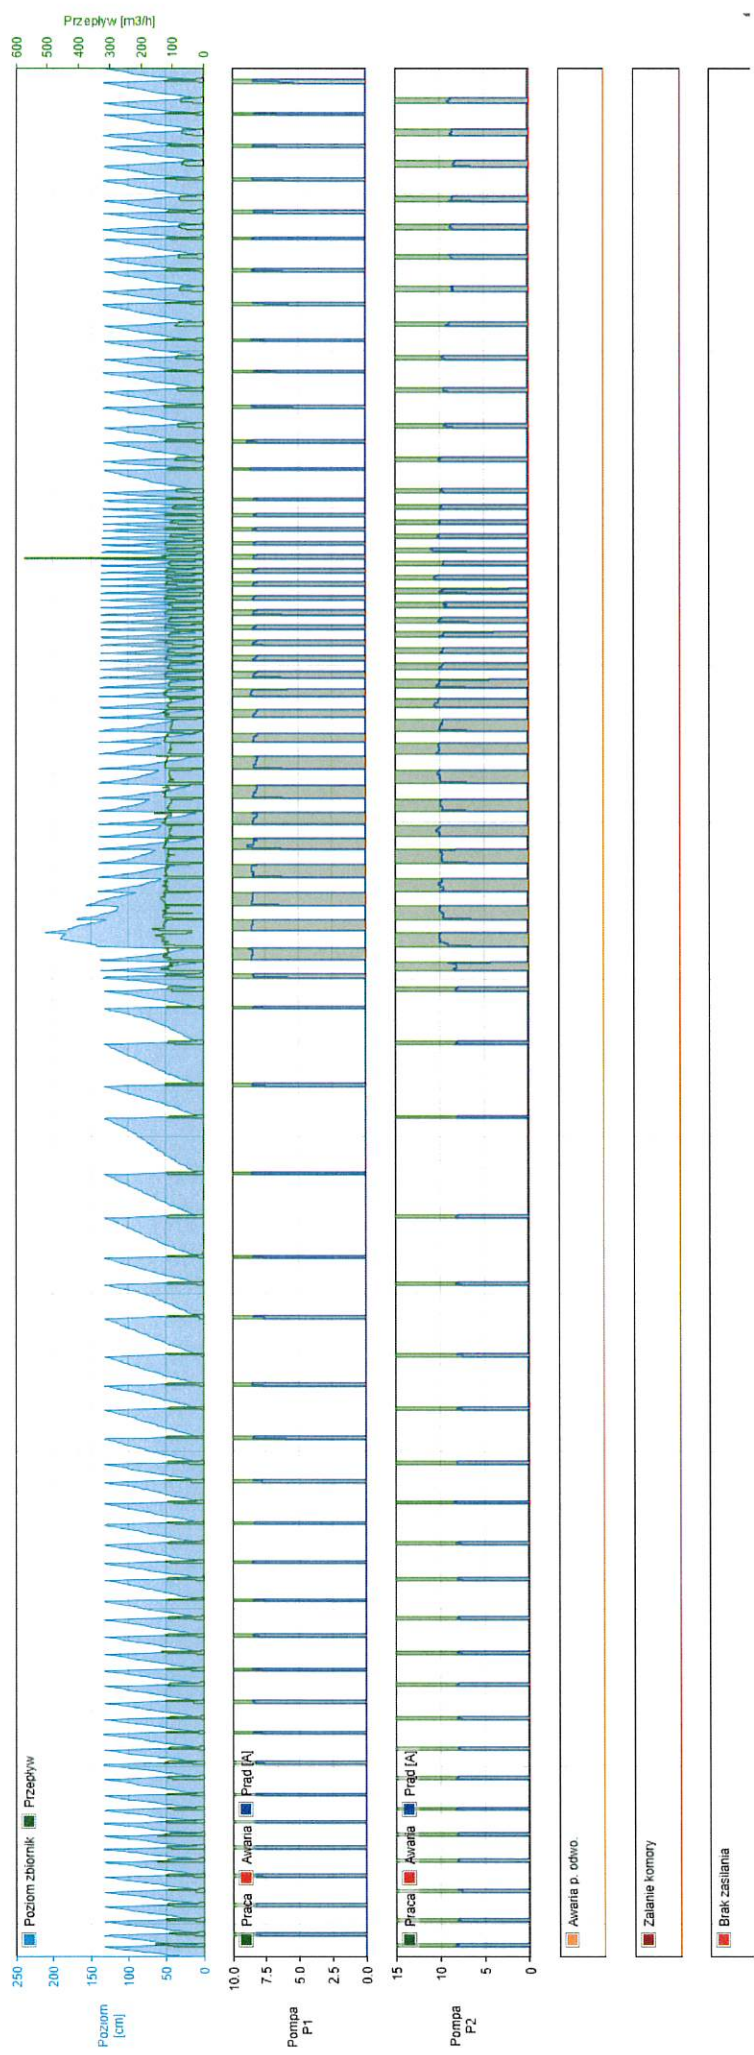
Wykres przedstawiający zalewanie głównej tłoczni ścieków podczas dni deszczowych. Wskazuje na podłączenie w dużej mierze posesji do kanalizacji sanitarnej tzw. „deszczówki”. Co niestety skutkuje zalewaniem oczyszczalni ścieków w Wielkiej Wsi. Należy podkreślić że jest to proceder nie zgodny z obowiązującym prawem.
